山と博物館

第47巻 第6号 2002年6月25日

高山植生の復元に取り組み

—過去の取り組みと現在の状況—

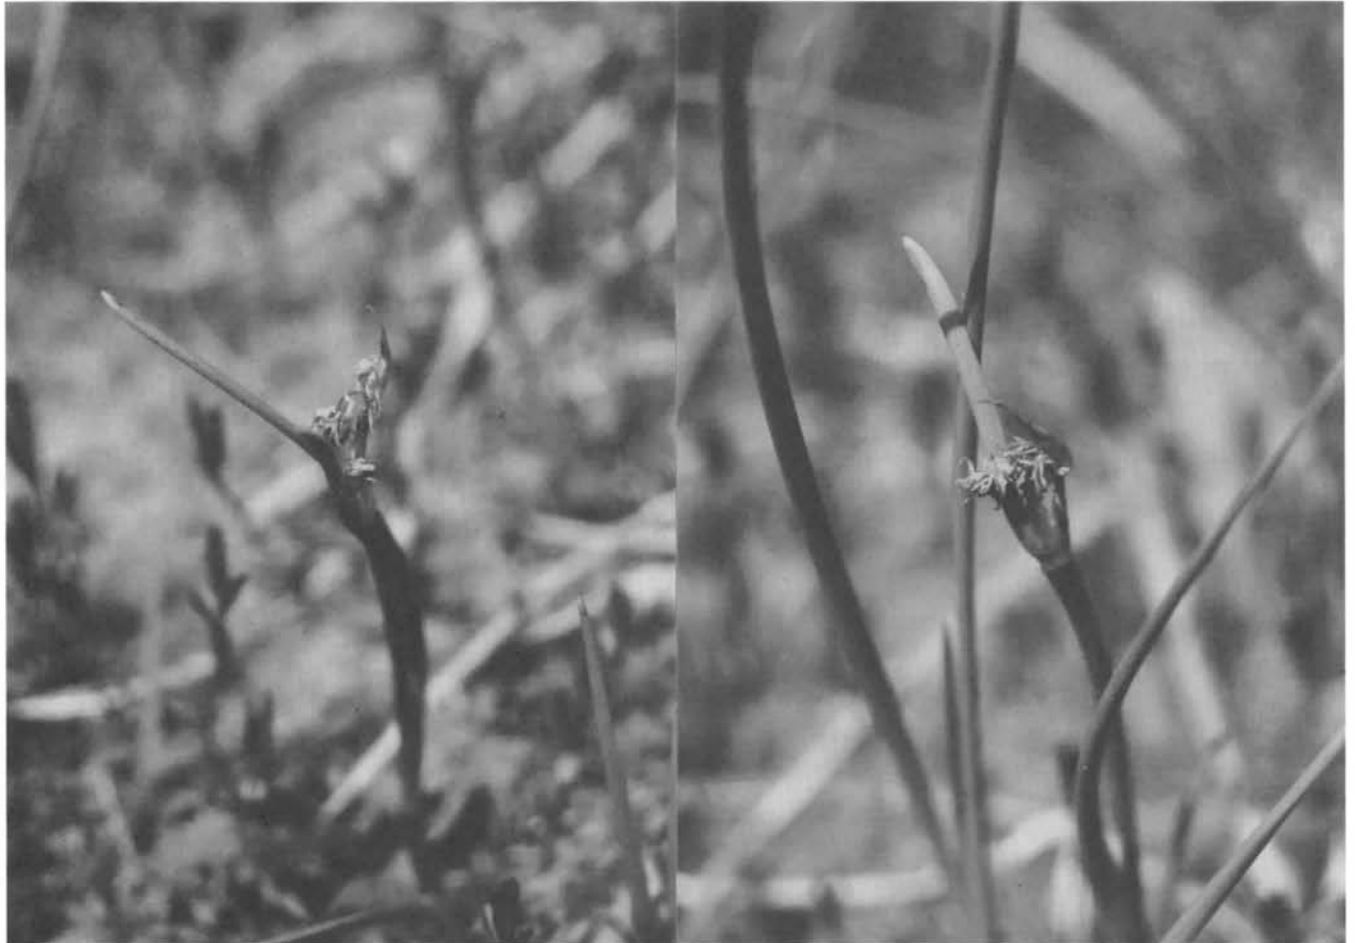
開花する前に枯れたホロムイソウの花

ホロムイソウ（ホロムイソウ科）は、一属一種の多年草で北半球の温帯から亜寒帯に広く分布し、日本では北海道、本州京都府以北に生育し、長野県では北安曇郡白馬村にのみ隔離分布しています。

白馬村での開花は五月下旬から六月上旬で、花は風によって花粉が運ばれる風媒花です。一つの花におしべとめしべがある両性花で、花は三個（まれに二または四個）が集合して咲き、一本の花茎におおよそ一五花が咲きます。花後、子房は徐々に肥大し袋果には一―二個の種子ができ、種子は一〇月上旬から中旬に袋果が縦に裂けて散布されます。

図鑑などには、おしべが先に熟して、その後、めしべが熟す雄性先熟とされてきました。しかし、これまでの観察で、葯の裂開は午後にはじまり、寿命は夜露に濡れるまでのおおよそ半日で、このとき、めしべもすでに成熟している可能性が示唆されました。

今年さらには花の状態を詳しく観察しようと開花期に生育地を訪れました。しかし、開花した花茎は稀で、開花する前に枯れたり、花茎を持たないものがほとんどでした。

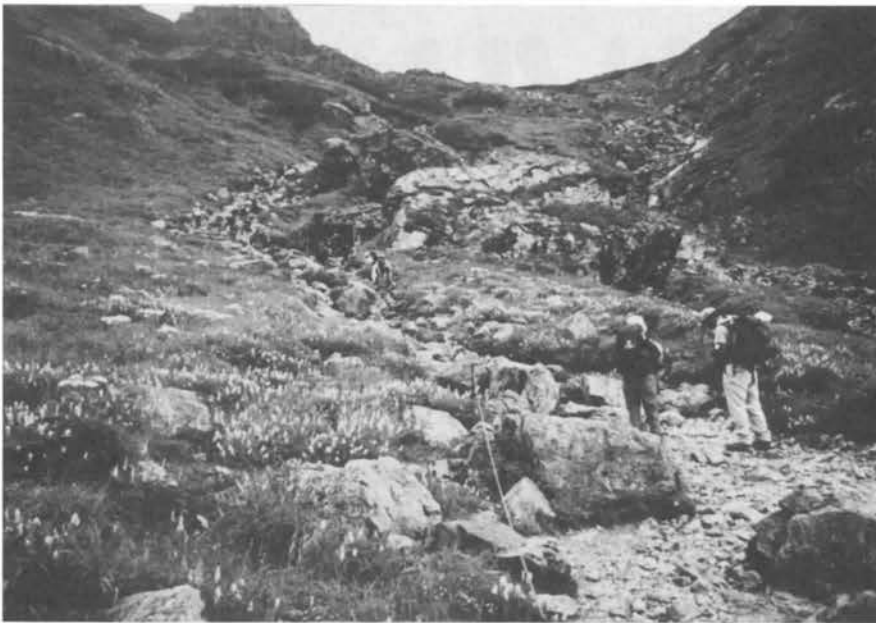
復元されつつあるお花畑周辺。かつては登山道の両側2mが裸地状態であった

一、お花畑（村営頂上宿舎の登山道周辺）
お花畑と呼ばれる地籍にある通称大岩（赤岩ともいう）下付近から村営頂上宿舎付近までの登山道沿いは、登山者による踏みつけが原因と思われる裸地化が進んでいる。この登山道両脇の裸地化の進行を止め、植生を復元するために、蛇籠、石組、ワラ、ビニール製ネットなどによる植生復元工が行われてきた。調査圃場（五カ所）は、大岩下付近から村営頂上宿舎直下付近にかけての登山道両脇で一

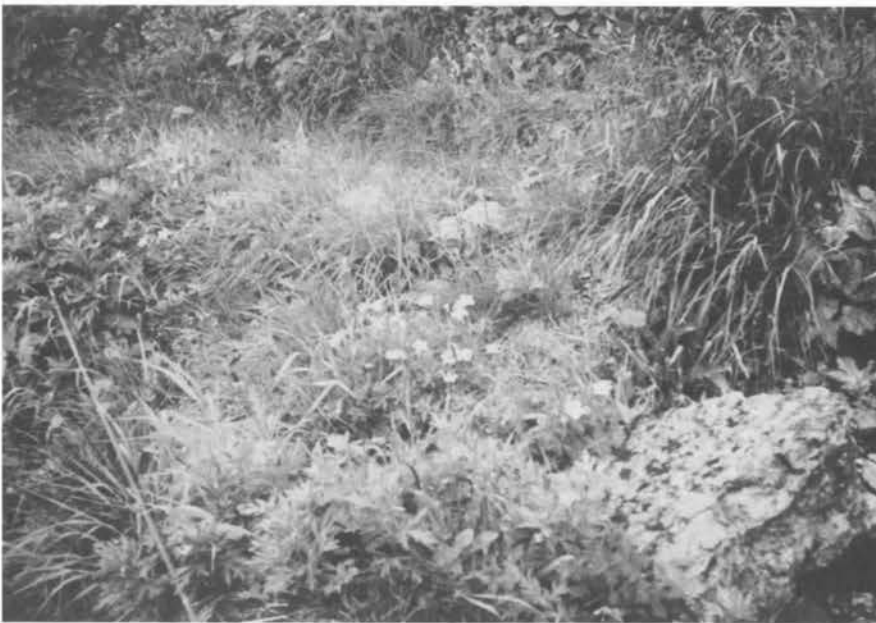
お花畑の復元地。色とりどりの花がよみがえる

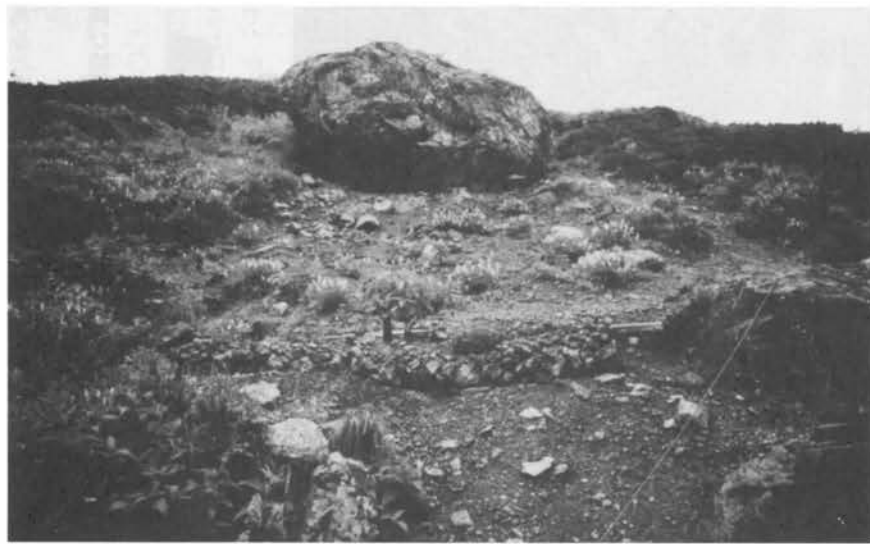
土留めの施工によって裸地に植生が回復している（お花畑上部）

七年からいくつか定置枠を設置し、植生の発達状況を毎年モニターしてきている。また、稜線の風衝地において、ビニール製のグリーンネットで被覆した圃場で、その植生と、ある時点でネットをはずした圃場の植生を毎年モニターし、被覆の有無の効果を調べてきた。また、かつて裸地であった場所に一九七八年に定置枠を設置し、現在に至るまでの植生の変化を追っている。そのほか、登山道ののり面崩壊地に土留めを施し、崩壊地の植生発達の有無をモニターしている。本稿では、復元圃場の復元状況のみについて述べる。

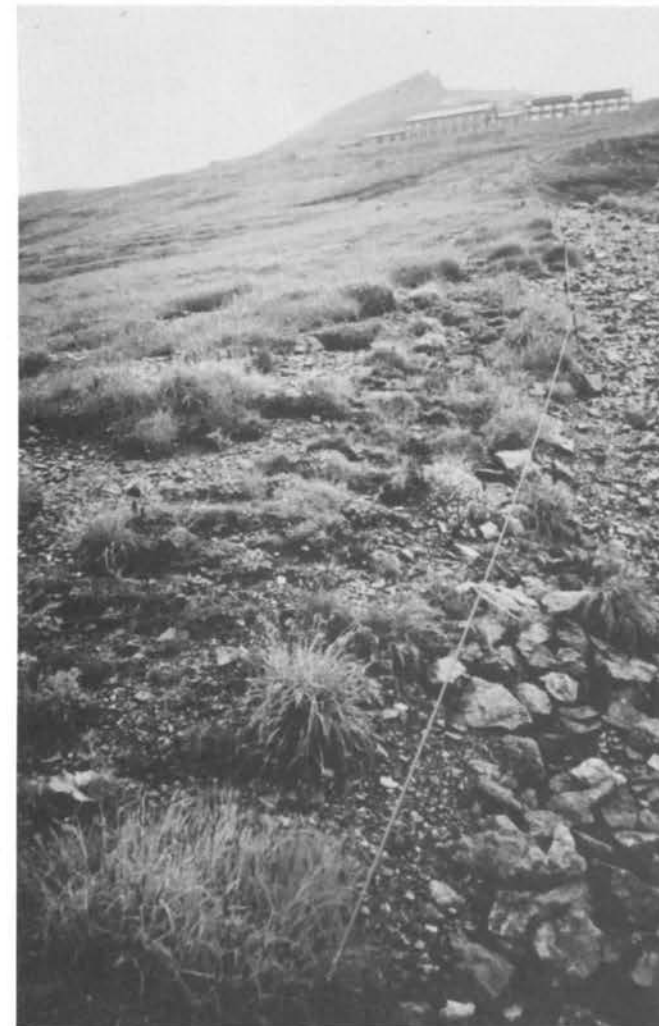
稜線の登山道を狭めて復元をはかる

二、稜線の登山道周辺
白馬岳の稜線では、登山者の増加にともない、踏みつけや採取などを原因とする植生破壊、裸地化が進んだ。その植生を復元するため、一九八五年より石積みによる圃場づくりの作業を開始し、また播種・移植・グリーン

ネットによる伏せ工などが行われた。そして一九八七年より継続的に調査が行われている。調査地は稜線の登山道の脇に作られた圃場の中から八カ所が選定された。ここでは、植生率の推移が八調査圃場の平均値に近似している。No.151区の圃場を代表例として示す。この圃場は調査開始時には植生率二・一％であったものが、一九九二年まで毎年約三％ずつの増加が見られた。しかし、一九九三年には前年より二％減少した。被覆および植生率より、調査開始時から現在までリシリカニツリ・ミヤマノガリヤス・ウルップソウ・ミヤマキンバイ・ミヤマウシソケグサ・イワツメクサがほぼ安定して出現している。また経年変化をみると、調査開始時に優占種であったリシリカニツリが減少傾向にあり、他種の占める割合が大きくなっている。また植生率は調査開始時と比較したときより

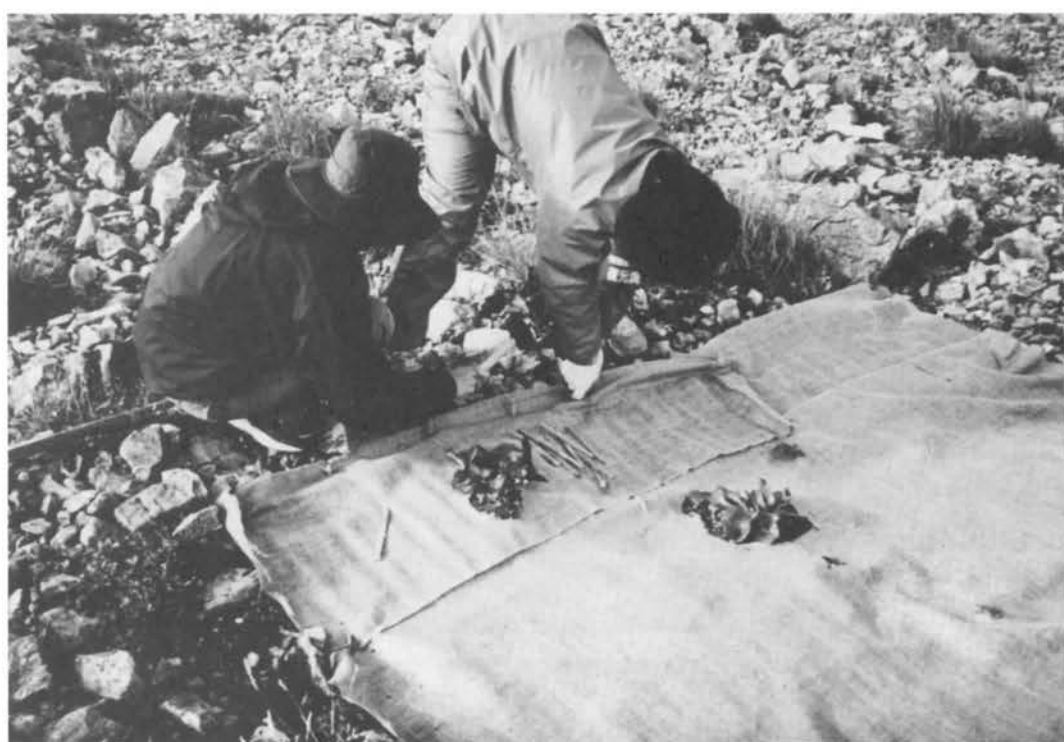
ジュート製ネットによる工法で復元をはかる(白馬山荘下)

製グリーンネットが多用されてきたが、これは腐食しにくく、いつまでも残っていて景観上不適切であった。しかし最近、ある程度強度があり、また保水性が高く、数年で腐食するというジュート製のネットが開発されたので、今回はこれを用いることとした。実際には、現地で生育している植物の株はそのまに残して地面をならし、大きな礫をのぞき、現地で採取した各種の種子を播種し、その上にネットをかぶせた。ネットが移動しないように、竹串、縄、石で固定した。ジュート製のネットにも各種あるが、今回使用したのは薄手の製品であり、果たして風衝地の冬の厳しい環境に耐えるか不安であるが、今年の結果が待ち遠しい。

比較的良好な方法として、伏せ工と呼ばれるネットによる被覆工法で復元をはかることとした。なお素材としてのネットは、従来、一般の緑化工法で強度の面からビニール
